ACESSIBILIDADE: AVALIAÇÃO DAS CONDIÇÕES OFERECIDAS PELA UNIVERSIDADE ESTADUAL DE MARINGÁ

RESUMO

Conhecimento Interativo, São José dos Pinhais, PR, v. 9, n. 1, p. 123-147, jan./jun. 2015.

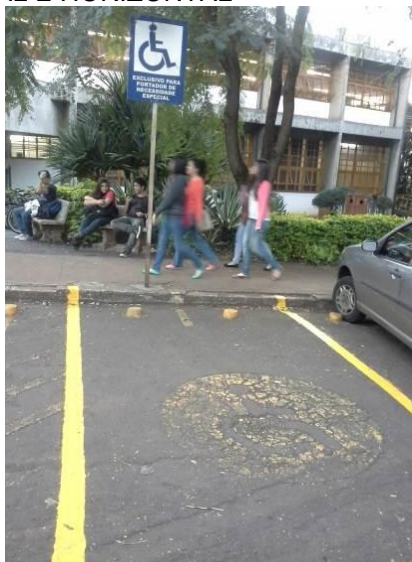
O primeiro local avaliado foi o estacionamento da Biblioteca Central Estudantil (BCE). Neste, encontra-se em não conformidade com as normas a sinalização horizontal referente à exclusividade de portadores de necessidades especiais e a sinalização vertical de mesma função, conforme mostra a FIGURA 2

FIGURA 2 – SINALIZAÇÃO VERTICAL E HORIZONTAL

A NBR 9050 (2004) define que a sinalização horizontal deve ser feita conforme a FIGURA 3 e deve possuir fundo azul e pictograma branco, ou fundo preto com pictograma branco, ou ainda fundo branco com pictograma preto. Com relação à sinalização vertical, a mesma norma é desrespeitada pela utilização do fundo branco com pictograma azul.

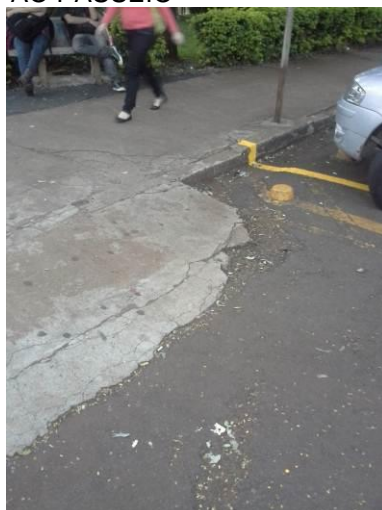
Outro fator que foi apontado no trecho percorrido como problema e está em desacordo com a norma é a rampa de acesso ao passeio, conforme mostra a FIGURA 5.

FIGURA 5 – RAMPA DE ACESSO AO PASSEIO

Com relação à rampa de acesso, é possível perceber a existência de rachaduras que dificultam, ou impedem, o deslocamento do cadeirante. A NBR 9050 (2004) afirma que os pisos devem ter superfície regular, firme, estável e antiderrapante sob qualquer circunstância. Durante a pesquisa foi notável o esforço necessário para vencer de referida rampa.

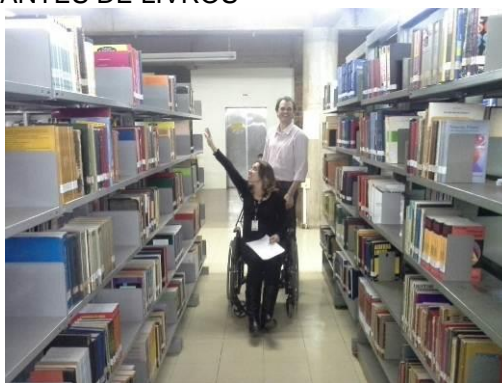
O único problema encontrado na BCE foi com relação à estante de livros, a qual não respeita à norma NBR 9050 (2004) que diz respeito à altura necessária para alcance manual lateral dos cadeirantes. De acordo com a norma esta altura não deve ser superior a 1,4 metro. A

FIGURA 10 demonstra a dificuldade para manuseio dos livros e a FIGURA 11 demonstra as medidas sugeridas pela norma.

FIGURA 10 – ALTURA DAS ESTANTES DE LIVROS

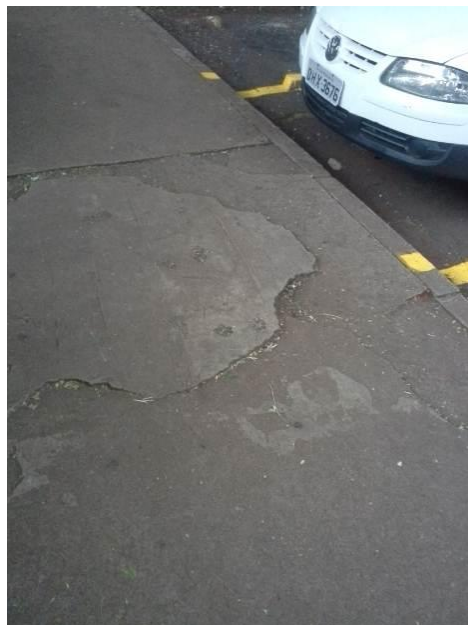
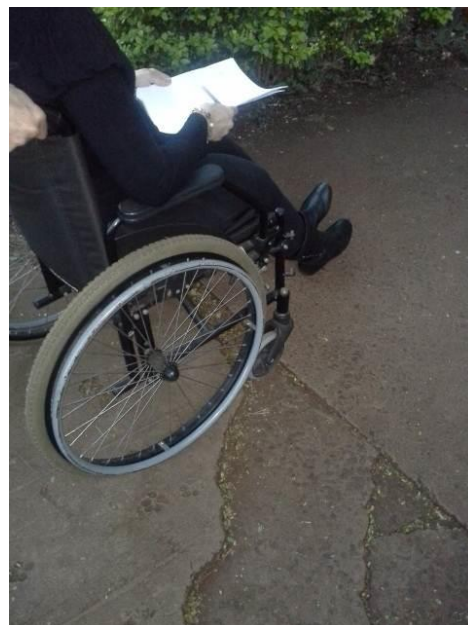
Ao sair da BCE e começar a traçar o trajeto, o passeio apresenta rachaduras que dificultam o acesso do cadeirante. A FIGURA 12 e a FIGURA 13 mostram o problema.

A norma NBR 9050 (2004) afirma que os pisos devem ter superfície regular, firme, estável e antiderrapante sob qualquer condição, que não provoque trepidação em dispositivos com rodas (cadeiras de rodas ou carrinhos de bebê).

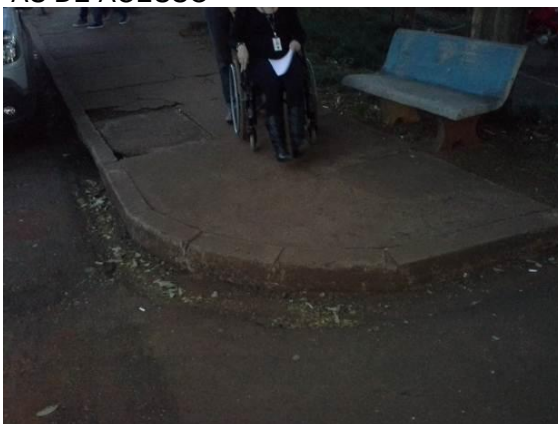
Pouco a frente é encontrada mais uma dificuldade, conforme mostra a FIGURA 14: a falta de rampas de acesso.

FIGURA 14 – FALTA DE RAMPAS DE ACESSO

De acordo com a norma NBR 9050 (2004), as calçadas devem ser rebaixadas junto às travessias de pedestres sinalizadas com ou sem faixa, com ou sem semáforo, e sempre que houver foco de pedestres, como é o caso mostrado pela FIGURA 14.

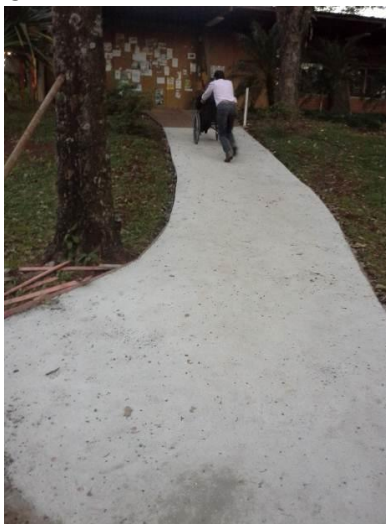
Um dos acessos à cantina do Restaurante Universitário é uma rampa demasiado íngreme mostrada pela FIGURA 15.

FIGURA 15 – RAMPA DE ACESSO À CANTINA

De acordo com a norma, desníveis com mais de 1 metro devem ser vencidos com rampas de inclinação de no máximo 5%. Para tanto, a rampa mostrada pela FIGURA 15 deveria ter cerca de 40 metros de extensão. Atualmente a rampa tem inclinação de aproximadamente 20%.

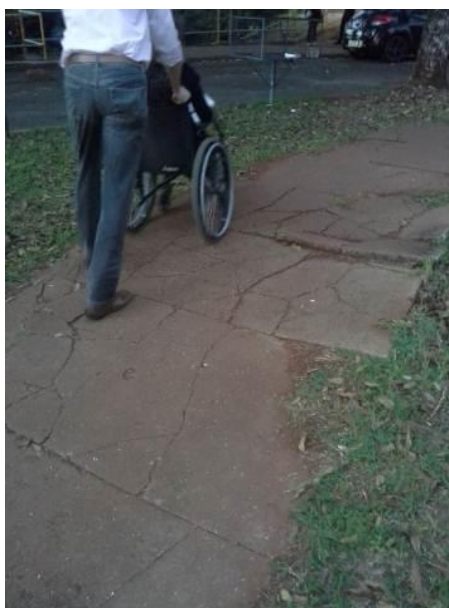
FIGURA 16 demonstra mais um passeio fora das normas especificadas pela NBR 9050 (2004) com relação à superfície regular, firme, estável e antiderrapante que não provoque trepidações em dispositivos com rodas.

FIGURA 16 condições inadequadas para circulação de uma cadeira de rodas, igualmente inapropriadas para carrinho de bebês, pessoas idosas, deficientes visuais e inclusive pessoas sem restrições de mobilidade.

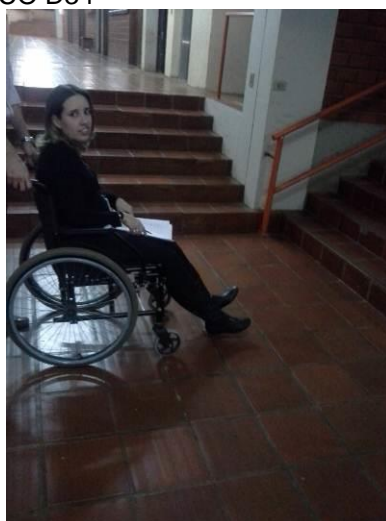
No bloco D34 existe uma rampa de acesso mostrada pela FIGURA 17, o que sugere que este seria um bloco acessível. O contraste aparece na sequência, onde são encontradas duas escadas que impossibilitam o deslocamento do cadeirante, conforme mostra a FIGURA 18. Por outro ângulo, apresentado na

FIGURA 18 – ESCADAS DO BLOCO D34

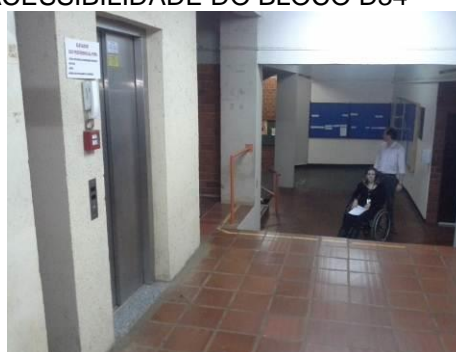
FIGURA 19, é possível perceber que o bloco conta com um elevador, o qual o cadeirante necessita dar a volta em todo o bloco para acessar.

FIGURA 19 – ELEVADOR PARA ACESSIBILIDADE DO BLOCO D34

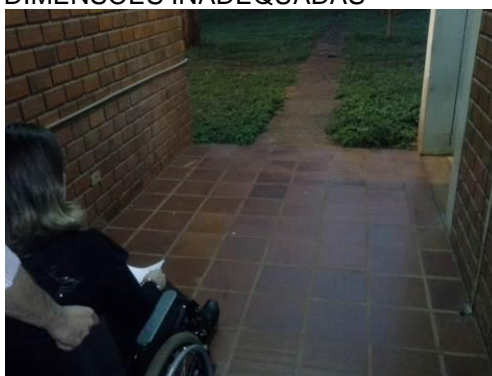
Ainda com relação ao Bloco D34, em uma de suas saídas foi encontrada uma passarela estreita, impossibilitando a circulação de uma pessoa com restrição de mobilidade. A FIGURA 20 demonstra a situação enfrentada.

FIGURA 20 – PASSARELA COM DIMENSÕES INADEQUADAS

De acordo com a norma NBR 9050 (2004), calçadas, passeios e vias exclusivas de pedestres devem incorporar faixa livre com largura mínima recomendável de 1,50 m, sendo o mínimo admissível de 1,20 m.

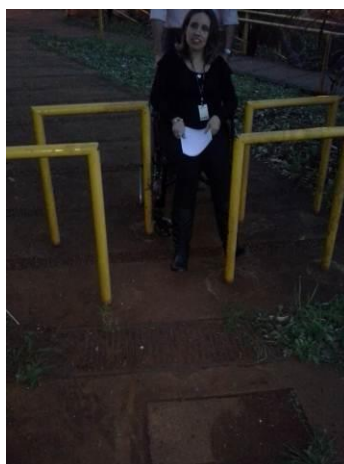
Outro fator encontrado em vários pontos da UEM é a existência de obstáculos destinados ao impedimento da passagem de motociclistas. A medida, por outro lado, impede também a circulação de pessoas que utilizam a cadeira de rodas, conforme mostra a FIGURA 21.

FIGURA 21 – OBSTÁCULO PARA MOTOCICLISTAS

O citado obstáculo impede ainda a circulação de carrinhos de bebês e bicicletas, limita a circulação de grupos e é encontrado em todas as entradas da universidade. A norma NBR 9050 (2004) afirma que as faixas livres devem ser completamente desobstruídas e isentas de interferências ou obstáculo que as reduza.

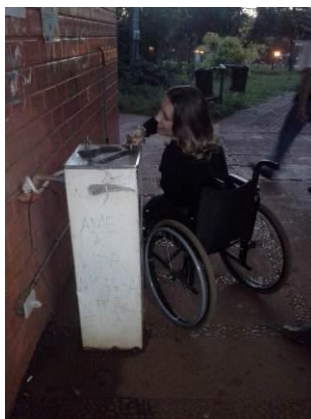
Por toda a universidade encontram-se também bebedouros do mesmo modelo apresentado pela FIGURA 22, o qual não pode ser utilizado pelos usuários de cadeiras de rodas.

A norma NBR 9050 (2004) orienta que metade dos bebedouros seja acessível, com no máximo 0,9m de altura, com altura livre inferior de 0,73 m do piso e com avanço frontal de até 0,5 m, conforme mostra a FIGURA 23.

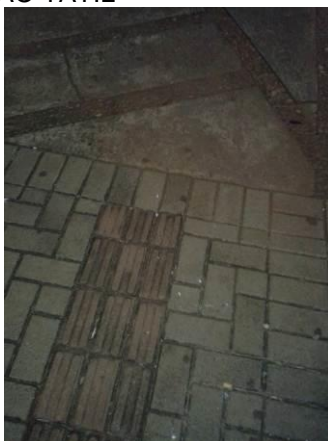
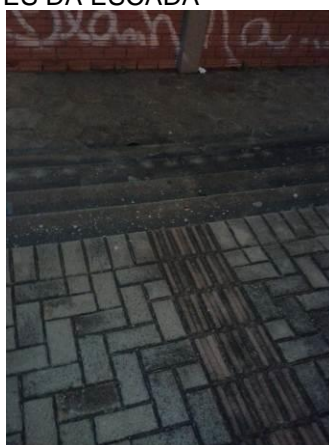
FIGURA 24 e a FIGURA 25 demonstra um problema sério enfrentado pelos deficientes visuais que transitam pela UEM. De acordo com a norma, qualquer obstáculo, desnível, escadas ou mudanças devem ser alertadas com uma sinalização tátil de alerta. Por toda a universidade é possível notar a falta de sinalização tátil, de forma geral, ou a inadequação da sinalização existente.

FIGURA 24 – FINAL DA SINALIZAÇÃO TÁTIL

FIGURA 25 – SINALIZAÇÃO TÁTIL ANTES DA ESCADA

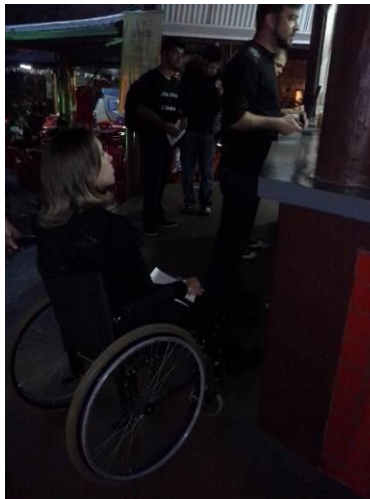
Chegando à cantina o usuário de cadeira de rodas se depara com um balcão de atendimento inapropriado que dificulta sua autonomia, conforme mostrado pela FIGURA 27

FIGURA 27 – ALTURA DO BALCÃO DE ATENDIMENTO

A dificuldade encontrada pela cadeirante é a mesma que poderia ser encontrada por alguém de baixa estatura e crianças. A NBR 9050 (2004) coloca que a altura do balcão deve ser de no máximo 0,90 m do piso, com altura livre inferior de no mínimo 0,73 m e profundidade inferior de no mínimo 0,30 m, conforme mostra a FIGURA 28.

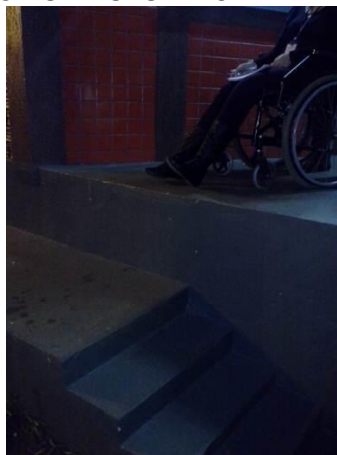
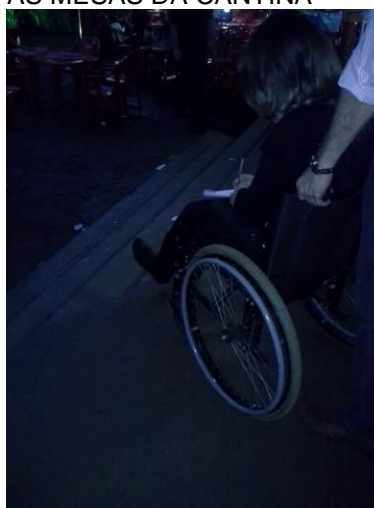
Entre o balcão de atendimento e as mesas existe uma escada, conforme mostra a FIGURA 29 e a FIGURA 30, impossibilitando o usuário de cadeira de rodas

a se colocar junto ao restante dos acadêmicos, causando assim uma exclusão social.

FIGURA 29 – ESCADAS PARA ACESSO ÀS MESAS DA CANTINA

FIGURA 30 – ESCADAS DE ACESSO ÀS MESAS DA CANTINA

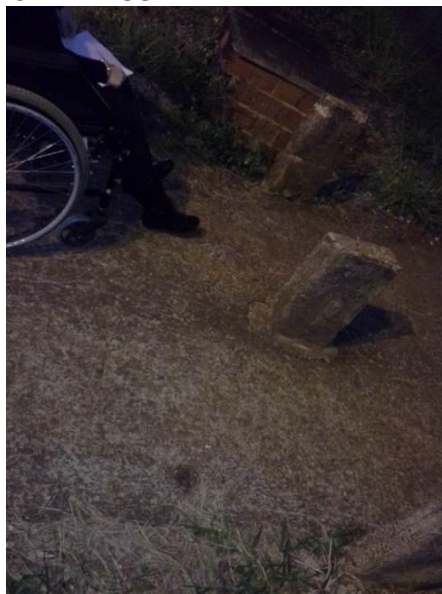
Na passarela entre a cantina e o Bloco D67 foi encontrado um obstáculo sem função alguma, mas que compromete a circulação dos usuários de cadeira de rodas e pode causar acidentes até mesmo com pessoas sem restrições de mobilidade. A FIGURA 31 evidencia o citado obstáculo.

FIGURA 31 – OBSTÁCULO NO MEIO DA PASSARELA

A norma NBR 9050 (2004) afirma que as faixas livres devem ser completamente desobstruídas e isentas de interferências ou obstáculo que as reduza.

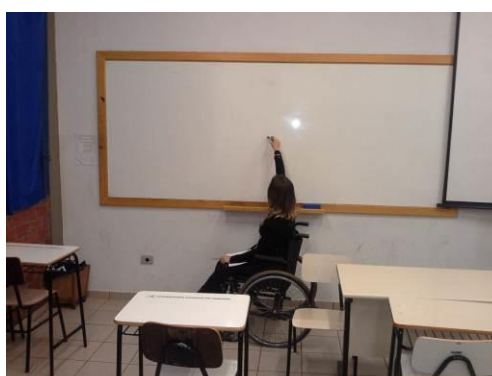
Em uma das classes do Bloco D67 foram apontados dois pontos a serem observados com relação ao usuário de cadeira de rodas. O primeiro deles, evidenciado pela FIGURA 32 mostra a dificuldade enfrentada por um acadêmico ou mesmo por um docente usuário da cadeira de rodas ao utilizar o quadro.

FIGURA 32 – DIFICULDADES DE UTILIZAÇÃO DO QUADRO

A norma da ABNT, NBR 9050 (2004), afirma que as lousas devem ser acessíveis e instaladas a uma altura inferior de no máximo 0,90 m do piso, deixando

referida lousa dentro da norma, porém a utilização fica prejudicada e foi queixa da convidada. Outro fator lembrado pela equipe da pesquisa foi a utilização do retroprojetor, pois na maioria das salas de aula da UEM o controle remoto não existe ou não funciona, obrigando os docentes a se colocarem sobre as carteiras para ligar o aparelho.

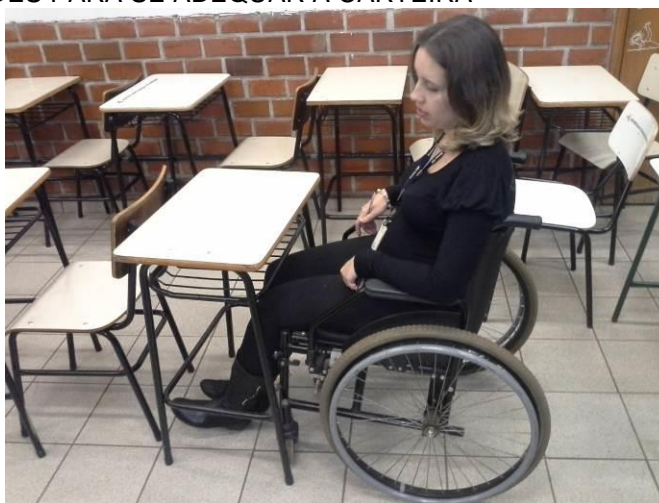
A FIGURA 33 demonstra a dificuldade enfrentada por cadeirantes ao utilizar as carteiras disponibilizadas pela universidade, as quais possuem dimensões inadequadas para tal público.

FIGURA 33 – DIFICULDADES PARA SE ADEQUAR À CARTEIRA

A NBR 9050 (2004) afirma que 1% do total de mesas deve ser acessível ao usuário de cadeira de rodas.

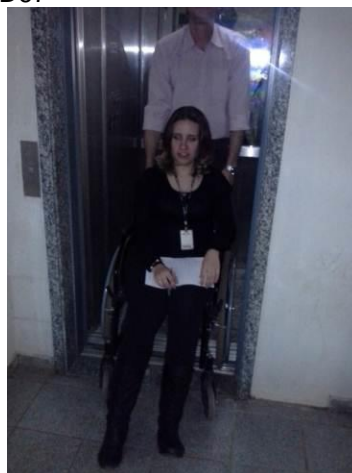
FIGURA 34 – ELEVADOR DO BLOCO D67

No mesmo Bloco existe um elevador para utilização de pessoas com restrição de mobilidade, porém este é estreito e nem sempre funciona. De acordo com a convidada, que estudou no referido bloco, o elevador já a causou muito constrangimento, já que quando este não funcionava ela tinha que ser dispensada da aula e perdia o conteúdo ministrado.

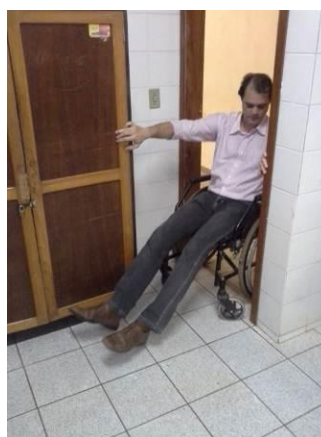
Ainda no Bloco D67, um dos pesquisadores se colocou na cadeira de rodas para avaliar as condições enfrentadas no banheiro. A FIGURA 35 demonstra a dificuldade em manobrar a cadeira na entrada, pelos aspectos físicos da obra, intensificada pela colocação de um armário bem próximo à porta.

FIGURA 35 – ARMÁRIO NA ENTRADA DO BANHEIRO
