# CAPÍTULO II – ANÁLISE DE FALHAS NA MANUTENÇÃO DE REDUTORES EM UMA INDÚSTRIA TEXTIL

## FAILURE ANALYSIS ON MAINTENANCE OF GEARBOXES IN A TEXTILE INDUSTRY

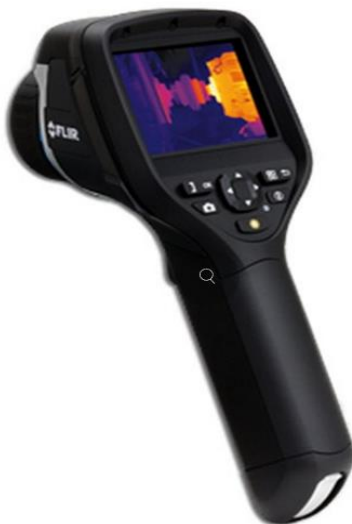
Figura 2: Equipamento de medição

Segundo Kardec (2013), as câmeras termográficas, figura 2, podem ser ligadas com os computadores através de programas específicos, com o armazenamento dos dados colhidos em campo. Com esses dados armazenados podem ser realizados levantamentos e emissões de relatórios, para estudos posteriores na linha de produção do processo industrial.

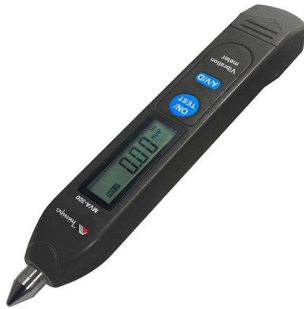
Figura 3: Medidor de frequência variável

Esses instrumentos medem as amplitudes de deslocamento e velocidade em várias faixas, ajustáveis pelo seletor, conforme figuras 3 e 4, atualmente esses aparelhos podem

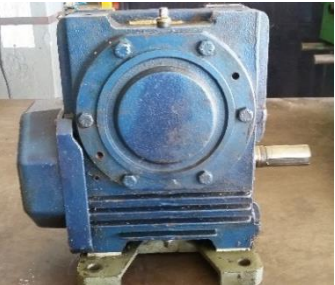
Quadro 3: Redutor da marca Cestari

O redutor empregado para estudo foi da marca Cestari modelo K 70, que demonstra no quadro 3, este equipamento está presente em todo setor do enrolamento na linha de produção da indústria têxtil.

Tipo	K 70
	Redução	1: 15
	Engrenagens	Coroa e rosca sem fim
	Torque	10 a 1300 Nm
	Fixação	Carcaça
	Rotação	1750 RPM
	Eixo de saída	Vazado (padrão), maciço

A velocidade de entrada do redutor é de 1720 RPM, passando pelo sistema a velocidade cai 15 vezes o valor de entrada, seu sistema de saída é utilizado engrenagens

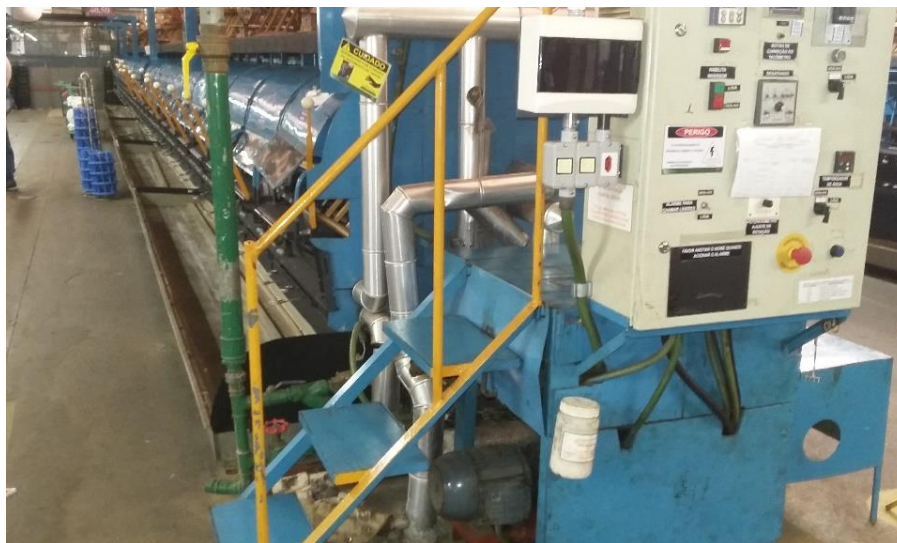
Figura 5: Máquina de enrolamento

de dentes e sua transmissão ocorre por meios de correntes que são interligados aos eixos girantes, na figura 5 onde estão instalados equipamentos.

O redutor está sendo impulsionado com um motor da marca WEG de 2 cv, o acoplamento do redutor com o motor é utilizado acoplamento elástico, esse elemento permite até uma variação de 6 graus de torção e deslocamento angular, ou seja, mesmo que o motor e redutor não estejam propriamente alinhados este componente ajusta para o funcionamento correto do mesmo.

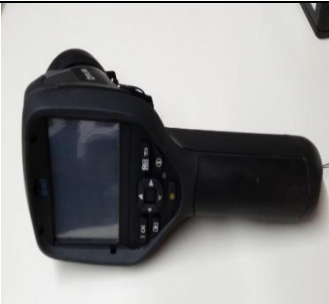
Quadro 4: Termovisor modelo FLIR-40

Para análise termográfica a câmera utilizada foi modelo FLIR E-40, são termovisores compactos utilizados para diversas aplicações na área industrial conforme quadro 4.

Resolução	160x120 pixels
	Sensibilidade térmica	<0,07°C
	Precisão	±2°C ou 2% de leitura
	Faixa de temperatura	-20°C a 650°C
	Display Colorido Touch Screen	3.5" (320x240)

A câmera possui uma mira a laser que facilita a medição em determinados pontos, a mira é focalizada no display que ajuda a identificar o ponto medido exatamente, além de guardar em sua memória as leituras realizadas, que podem ser transferidas para computador, ou pendrive.

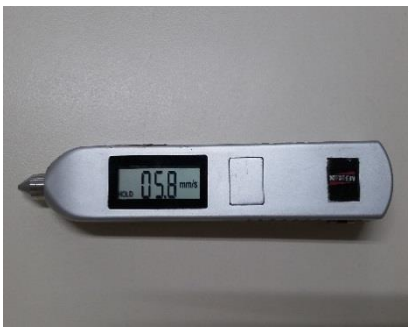
Quadro 5: Instrumento de medição.

O instrumento empregado para medição, foi da marca INSTRUTHERM, é um medidor de vibração tipo caneta modelo MV-650.

Parâmetro testado	RMS de velocidade vibração
	Escala	0,1mm/s – 199,9mm/s
	Banda de transmissão	10Hz – 1KHz
	Display	LCD, de 3 dígitos
	Alimentação	Duas pilhas botão LR-44
	Dimensões	150x22x18mm

O aparelho tem de ficar posicionado perpendicular à superfície que será analisado o equipamento, a medição saíra no display por um minuto e depois o aparelho desliga automaticamente, no quadro 6 os parâmetros adotados pelo fabricante na análise de vibração, a coloração foi colocada para melhorar a visualização dos parâmetros de vibração.
