ACESSIBILIDADE: AVALIAÇÃO DAS CONDIÇÕES OFERECIDAS PELA UNIVERSIDADE ESTADUAL DE MARINGÁ

RESUMO

Conhecimento Interativo, São José dos Pinhais, PR, v. 9, n. 1, p. 123-147, jan./jun. 2015.

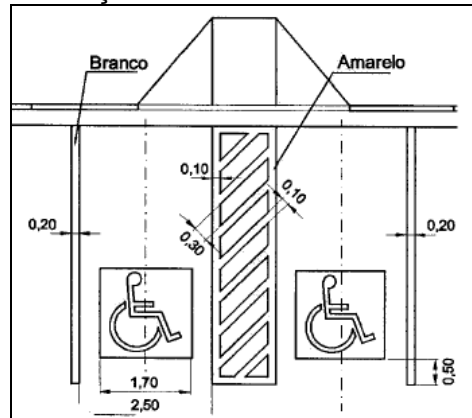
FIGURA 3 – EXEMPLO DE SINALIZAÇÃO HORIZONTAL

A NBR 9050 (2004) define que a sinalização horizontal deve ser feita conforme a FIGURA 3 e deve possuir fundo azul e pictograma branco, ou fundo preto com pictograma branco, ou ainda fundo branco com pictograma preto. Com relação à sinalização vertical, a mesma norma é desrespeitada pela utilização do fundo branco com pictograma azul.

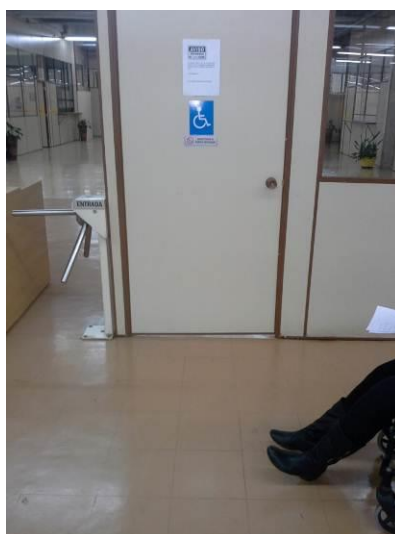
FIGURA 6 – PORTA DE ACESSO À BCE

Dentro da BCE a situação encontrada foi favorável à pessoa que utiliza a cadeira de rodas, pois o acesso preferencial existe, conforme mostra a

FIGURA 6, e foi rapidamente oferecido apoio pelos funcionários. Esta é uma exigência da NBR 9050 (2004) para acessos com catracas.

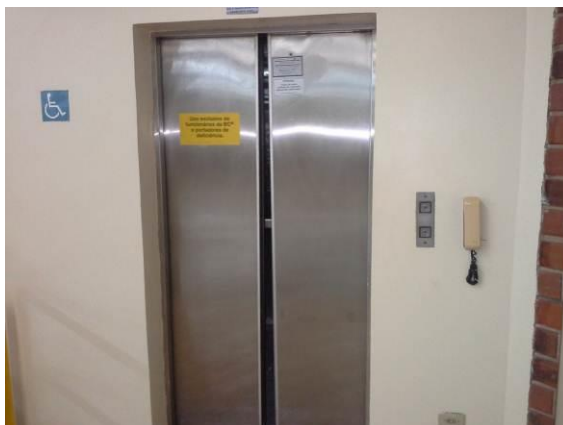
FIGURA 7 – ELEVADOR

O elevador oferecido pela BCE atende às expectativas do usuário e funciona de forma adequada. A FIGURA 7 apresenta o elevador e a sinalização para o deficiente.

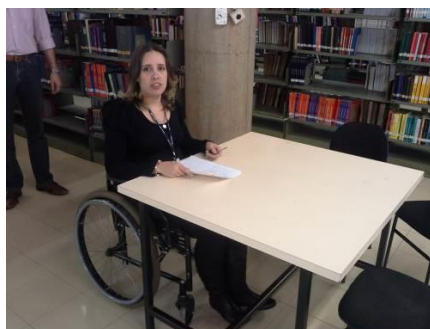
FIGURA 8 – MESA PARA ESTUDO

O mobiliário da BCE também atende as expectativas do usuário, conforme pode-se observar nas fotos, às mesas de estudo (FIGURA 8) e aos computadores para pesquisa (FIGURA 9).

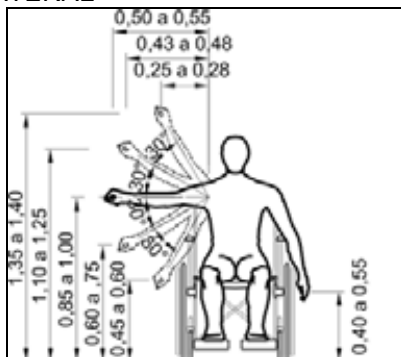
FIGURA 11 – ALCANCE MANUAL LATERAL

O único problema encontrado na BCE foi com relação à estante de livros, a qual não respeita à norma NBR 9050 (2004) que diz respeito à altura necessária para alcance manual lateral dos cadeirantes. De acordo com a norma esta altura não deve ser superior a 1,4 metro. A

FIGURA 10 demonstra a dificuldade para manuseio dos livros e a FIGURA 11 demonstra as medidas sugeridas pela norma.

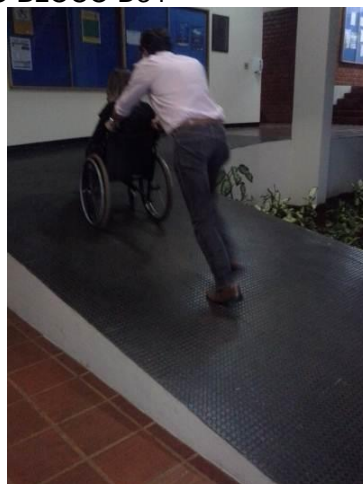
FIGURA 17 – RAMPA DE ACESSO BLOCO D34

No bloco D34 existe uma rampa de acesso mostrada pela FIGURA 17, o que sugere que este seria um bloco acessível. O contraste aparece na sequência, onde são encontradas duas escadas que impossibilitam o deslocamento do cadeirante, conforme mostra a FIGURA 18. Por outro ângulo, apresentado na

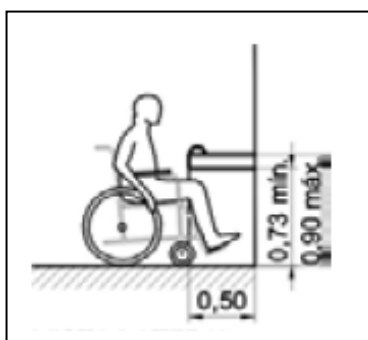
FIGURA 23 – VISTA LATERAL DO BEBEDOURO

A norma NBR 9050 (2004) orienta que metade dos bebedouros seja acessível, com no máximo 0,9m de altura, com altura livre inferior de 0,73 m do piso e com avanço frontal de até 0,5 m, conforme mostra a FIGURA 23.

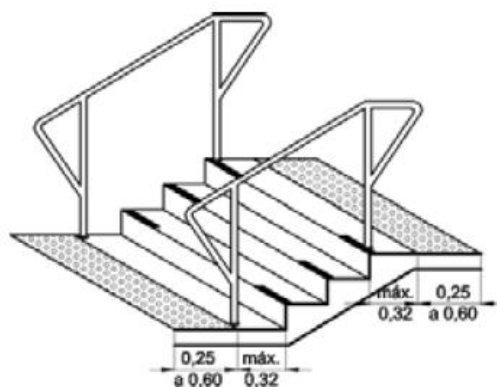
FIGURA 26 – SINALIZAÇÃO TÁTIL DE ALERTA NAS ESCADAS

A NBR 9050 (2004) apresenta uma indicação sobre a sinalização tátil de alerta antes de escadas, conforme mostra a FIGURA 26.
