CAPÍTULO III - AVALIAÇÃO DE CORROSÃO ATRAVES DE TESTE DE NEVOA SALINA NA REGIÃO DE CORTE DE PEÇAS ESTAMPADAS

Resumo: Este estudo tem como objetivo avaliar a proteção da tinta nas bordas do material por meio de ensaio em uma câmara de névoa salina (Salt spray), estas câmaras apresentam uma atmosfera com umidade controlada, onde os corpos de prova são expostos a essa atmosfera que simulam ambientes de alta umidade relativa por um determinado período de tempo, retratando resultados que ocorrem nas condições reais de intemperismo (processo de transformação e desgaste das rochas e dos solos, através de processos químicos, físicos e biológicos), sendo que este ambiente acelera o processo de corrosão e reduz a durabilidade dos materiais. Foram avaliados corpos de prova do material aço carbono SAE 1008, confeccionados com chapas do mesmo tamanho e modelo, porém com diferenças de acabamento na região de corte do material, com cantos vivos e cantos arredondados, para posteriormente serem revestidos com a tinta eletrostática a pó e serem submetidos a câmara de névoa salina (Salt spray) conforme norma NBR 8094 e ASTM B117. Antes de serem pintados ambos os modelos foram dirigidos para o proces

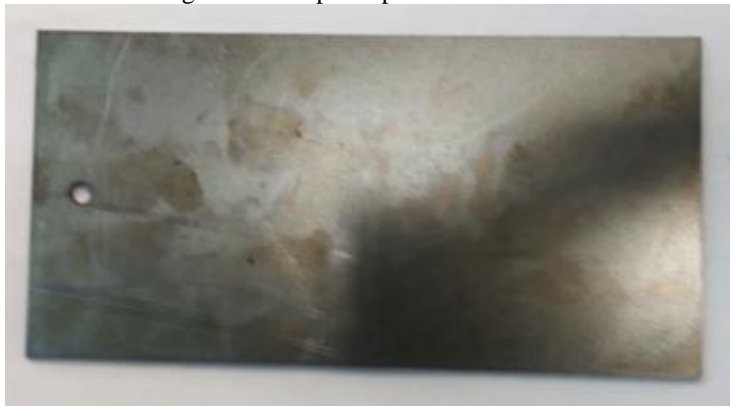
A figura 4 ilustra o primeiro corpo de prova disposto para o teste, com os cantos vivos e sem o processo de arredondamento.

Figura 4 – Corpo de prova cantos vivos

Esse é o processo adotado pela empresa nos dias atuais, antes de serem enviados para o setor de pintura, sem sofrer qualquer tipo de acabamento.

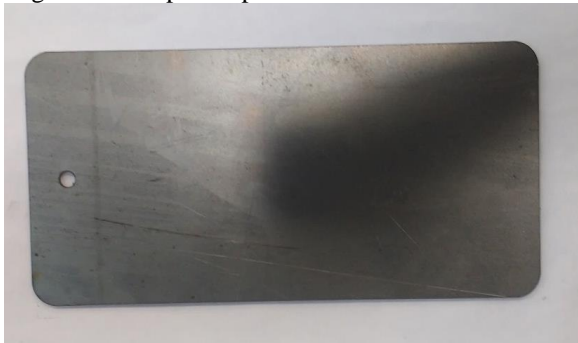
Esse processo ocorreu após as peças serem cortadas, foi utilizada uma lixadeira de disco flap para o processo de rebarbação e quebra de cantos vivos. Já a figura 6 mostra o corpo de prova com suas bordas arredondadas e livres de rebarbas.

Figura 6 – Corpos de prova com cantos arredondados

De acordo com a figura 6 o processo de rebarbação se faz necessário para que haja um melhor acabamento no material.

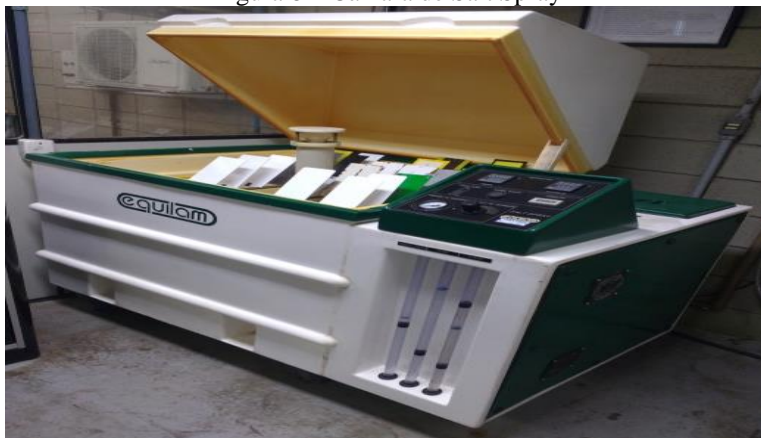
Posteriormente o material é alocado na câmara de nevoa salina onde é acompanhado o tempo de evolução da corrosão, no período de 24 horas. A figura 8 ilustra o modelo de máquina utilizado para os testes de Salt Spray.

Figura 8 – Câmara de Salt Spray

Essa câmara de Salt Spray atende aos requisitos das normas da ASTM B117, tendo um reservatório de solução salina, suprimento de ar comprimido e bicos pulverizadores, suporte para corpos de prova e dispositivos de aquecimento e métodos de controle necessários para o processo.

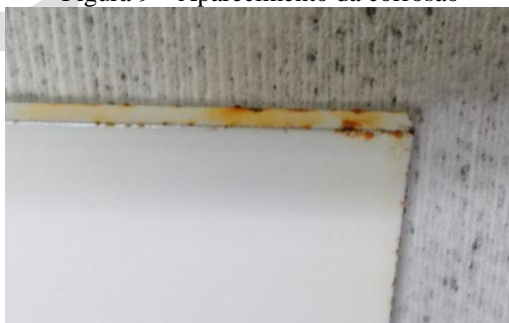
Para os corpos de prova com cantos vivos obtiveram os resultados de 43,2 horas, tempo equivalente a menos de dois dias, sobre a seguinte condição de uso para realizar o teste de Salt Spray, temperatura da sala variou-se entre 18-28°C, a solução empregada nos testes foi a NaCl 5% com 6,5 a 7,5 o seu ph, em uma temperatura no processo de aproximadamente de 35°C ± 2° C, conforme especificado na norma NBR 8094. Na figura 9 em uma vista aproximada é notória o aparecimento da corrosão em uma de suas arestas.

Figura 9 – Aparecimento da corrosão

Sem a retirada dos cantos vivos do material a peça com rebarba apresenta pouca proteção da tinta em suas bordas, tornando mais suscetível à corrosão, uma vez que a área de cobertura da tinta tem menos cobrimento devido a fuga da tinta nas arestas cortantes das bordas.

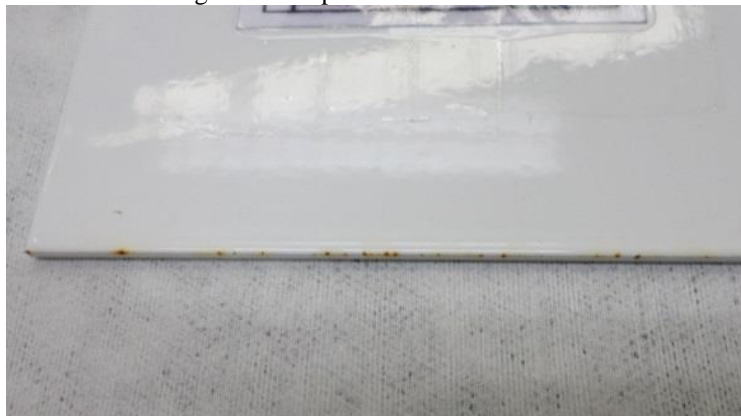
A figura 10 em uma imagem mais ampla destaca toda a peça com pequenos pigmentos de corrosão, apresenta em quase que toda sua extensão.

Figura 10 – Aparecimento da corrosão

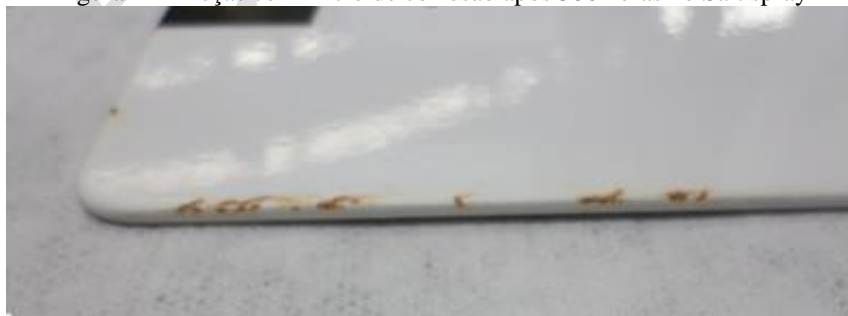
A figura 11 em uma vista aproximada mostra a peça com suas arestas arredondadas com início da corrosão após 386 horas no Salt spray.

Figura 11 – Peças com início de corrosão após 386 horas no Salt spray

A corrosão é visível, porem a proteção da tinta nas bordas é maior que na dos cantos vivos, tendo uma área maior para o cobrimento da tinta em toda sua superfície. Mostrando que as peças em que são rebarbadas se tornem menos suscetível ao início do processo de corrosão.

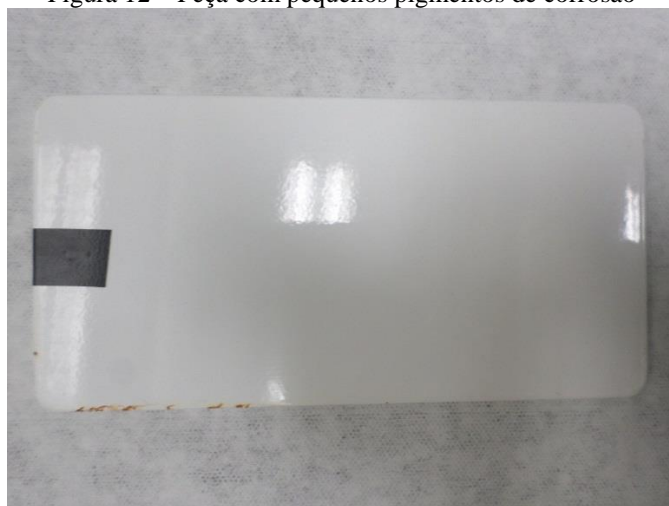
A figura 12 em uma imagem mais ampla destaca toda a peça com pequenos pigmentos de corrosão em sua extensão após 386 horas no teste de Salt Spray.

Figura 12 – Peça com pequenos pigmentos de corrosão

A figura 12 mostra o corpo de prova com a corrosão pouco acentuada mostrando que o material com o devido acabamento sem aparição de rebarba trazendo maior vida útil ao produto.
